砂山公園プールの今後について

市民部文化スポーツ課

砂山公園プール施設平面図

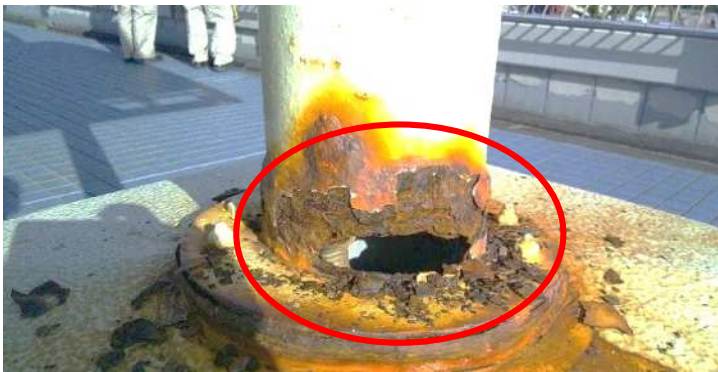
南側の日よけの劣化が著しい。全体的にフランジ接合部分のナットが腐蝕により欠損している。

<p>1 柱脚部 欠損 南から1つ目</p>

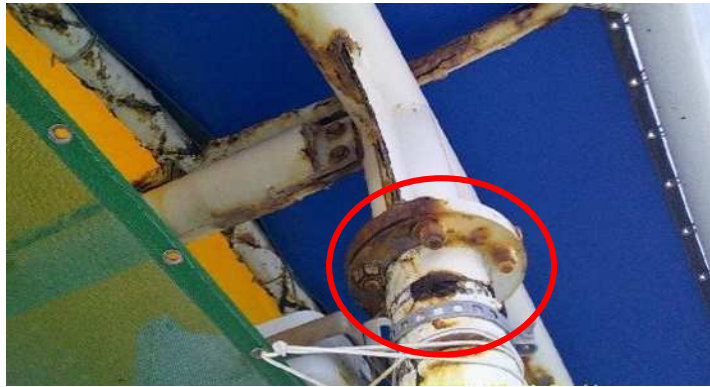
<p>2 柱・屋根接続フランジ ナット・フランジ発錆</p>

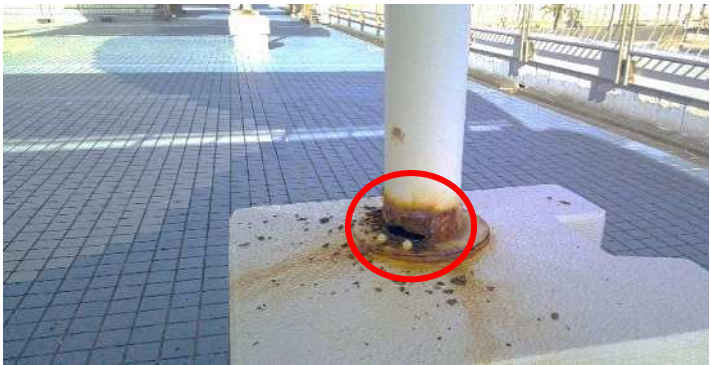
<p>3 柱脚部 欠損 根元部分 南から2つ目</p>

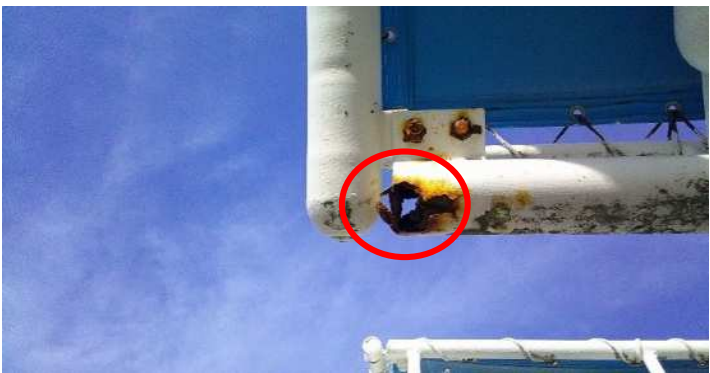
<p>4 屋根端部腐食による欠損 端部水抜き穴部分</p>

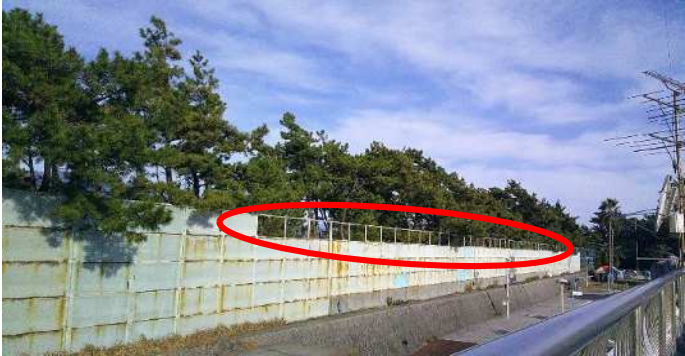
<p>1 発錆・ネット欠損</p>

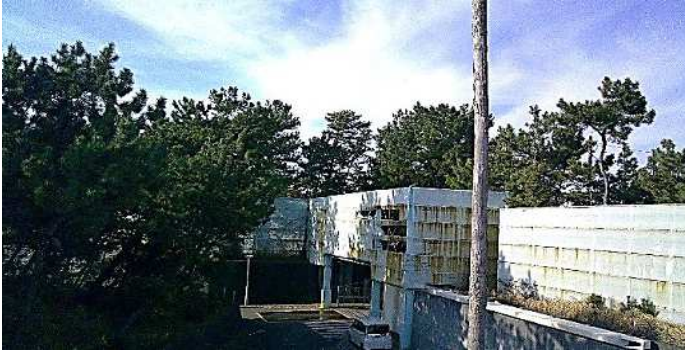
<p>2 発錆・ネット欠損</p>

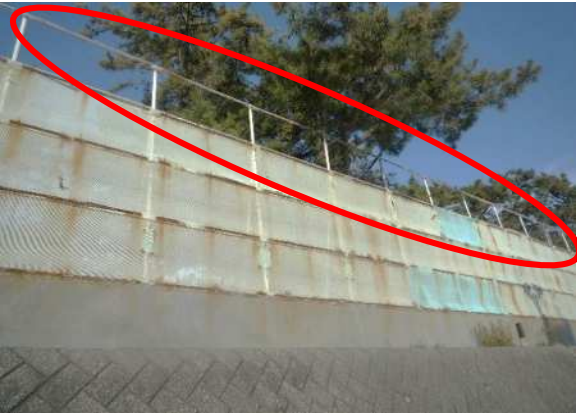
<p>3 発錆・ネット欠損</p>

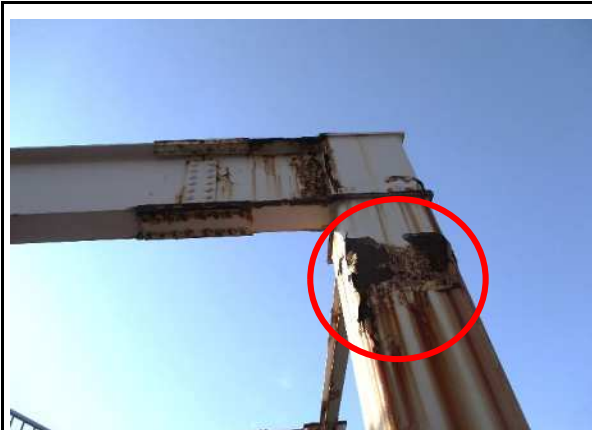
1 擬岩最上階部分

擬岩内部支持鉄骨の腐食が著しい。

鉄骨により擬岩とボディスライダー用階段を支持していることから危険度は大きいと考える。

支柱 発錆による欠損有

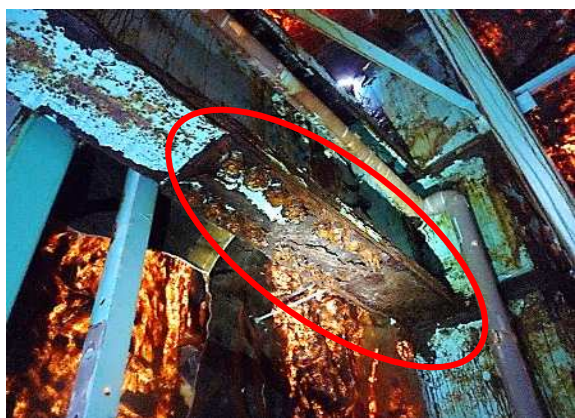
2 梁・柱接合部発錆

接合プレート発錆

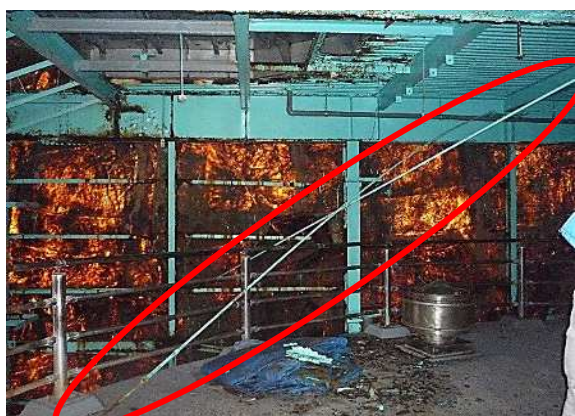
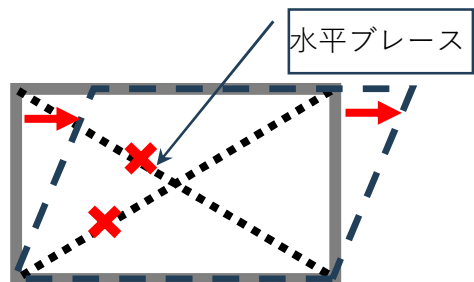
3 内部

水平ブレース脱落

よじれに対し脆弱な状態

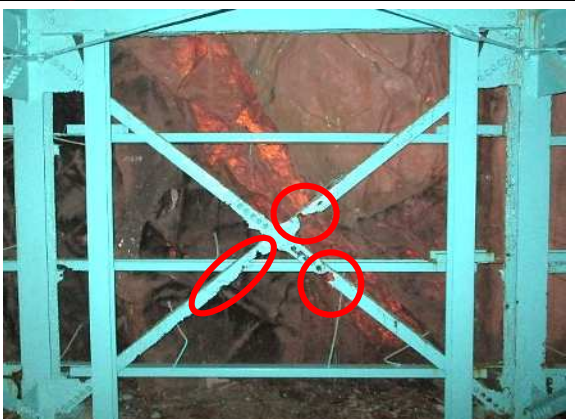
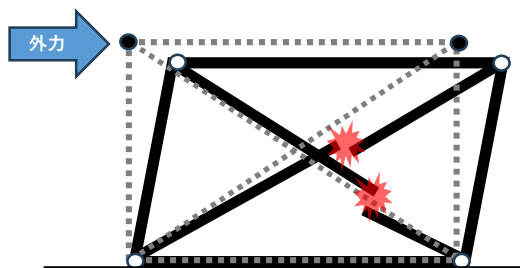
4 ブレース腐食

支柱用ブレース一部欠損

水平荷重に対する抵抗力が脆弱な状態

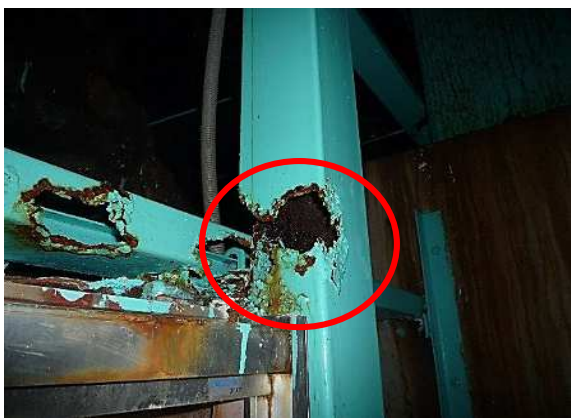
<p>5 ガゼットプレートの欠落 柱に対し横胴縁が支えられていない</p>

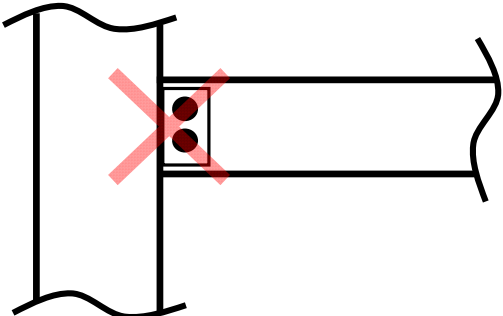
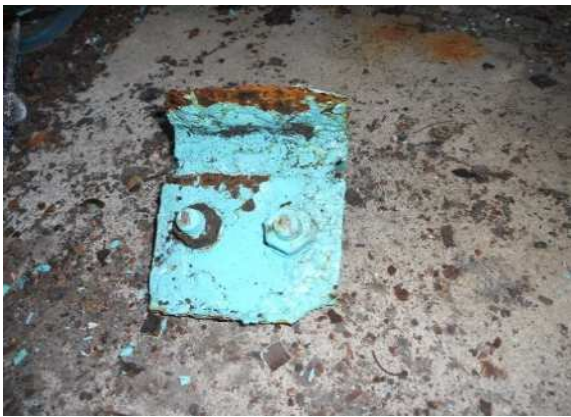
<p>6 ガゼットプレートの欠落 腐食により脱落 横胴縁支持用</p>

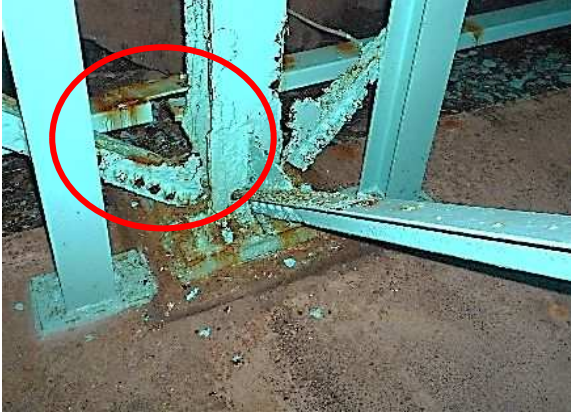
<p>7 ガゼットプレートの欠損 支柱ブレース部 腐食により欠損</p>

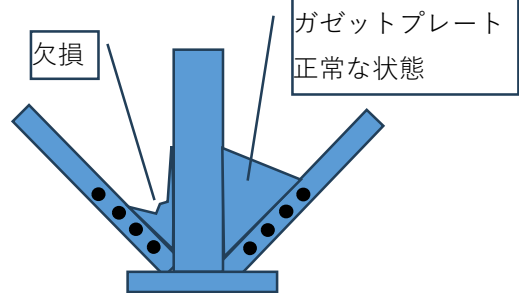
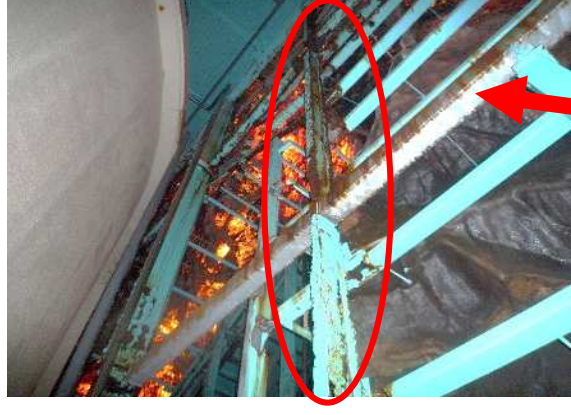
<p>8 間柱断面欠損が多い 溶融亜鉛メッキ鋼材による補修有</p>
